Die Gewölbemalereien des Raumes 1-2 im Torre Guevara, Ischia

Untersuchung und Erarbeitung eines Konzepts zur
Konservierung und Restaurierung
Hochschule für Bildende Künste Dresden

I dipinti della volta della Sala 1-2 della Torre Guevara, Ischia

**Studio e sviluppo di un progetto di conservazione e restauro
Accademia delle Belle Arti di Dresda**

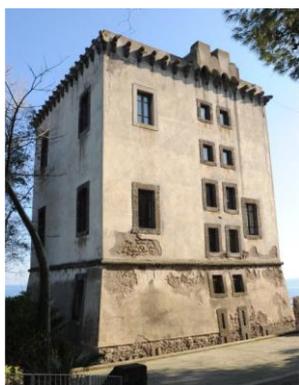
Fig. 2 – Lato nord ovest dell'edificio con una struttura a forma di merli sul tetto.

cornice semicircolare a livello del suolo ed una serie di 15 aggetti (o apparati a sporgere) indipendenti, 15 per pareti ed uno per gli angoli, appena sotto la finitura del tetto. Questi potrebbero essere stati posti a supporto di una merlatura che forse si trovava sul tetto. Ciò può essere dedotto dall'immagine della Torre raffigurata nella sala 1.2 (vedi figura 1). Inoltre, se si guarda l'esterno della torre dal lato ovest, si vede che il retro della scala sul tetto si presenta sotto forma di merli con un arco tra loro. (fig. 2). Sarebbe quindi ipotizzabile che si tratti dei resti di una merlatura scomparsa con il tempo.

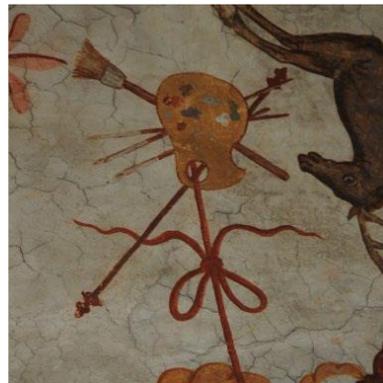
Fig. 4 Uno dei simboli di artigiani sulla parete Nord- sala 1.2

Alcuni elementi sono stati ripetutamente utilizzati dall'artista nelle sue opere, spesso nello stesso modo, a volte con qualche modifica. Nella grafica di de Vries si trovano più volte sfingi e figure ibride di corpi umani ed animali marini. Si trovano anche molte ceste di frutta, armature, stemmi, arnesi di artigiani⁴³ e commercianti (figure 3 e 4).
